Analisis Kerusakan dan Perbaikan Jalan Beraspal pada Lapisan Asphalt Concrete-Wearing Course (AC-WC) di Kota Surabaya

Analysis on Damage and Repair of Asphalt Concrete Roads in Asphalt Concrete-Wearing Course (AC-WC) in Surabaya City

Rindi Sekar Andika^{1*}, Ari Widayanti²

^{1,2}Program Studi Transportasi, Program Vokasi, Universitas Negeri Surabaya

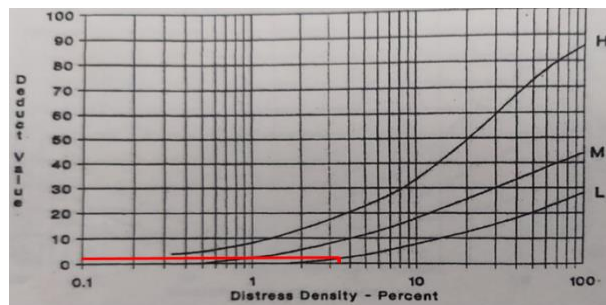
Gambar 1. Plotting *Deduct Value* Retak Berkelok – Kelok (*Meandering*) Jalan Pakis Tirtosari I
Sumber: Hasil Analisis (2020)

Maka nilai *deduct value* kedua kerusakan sama, yaitu sebesar 2. Nilai *deduct value* terbesar digunakan untuk menentukan nilai izin *deduct value*.

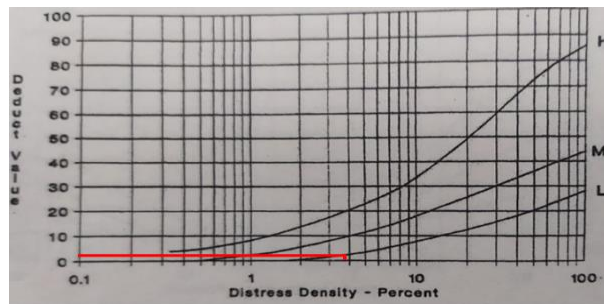
Gambar 2. Plotting *Deduct Value* Retak Memanjang (*Longitudinal Cracks*) Jalan Pakis Tirtosari I
Sumber: Hasil Analisis (2020)

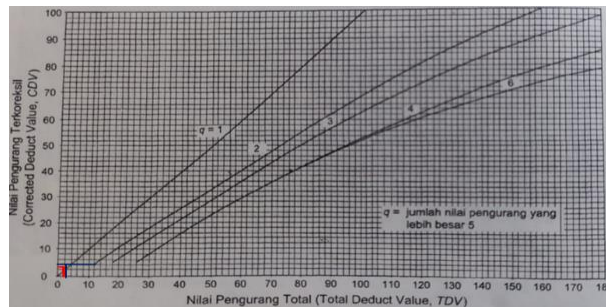
Gambar 3. Plotting Correct Deduct Value Jalan Pakis Tirtosari I
Sumber: Hasil Analisis (2020)

Hasil nilai PCI pada jalan Pakis Tirtosari I, sebesar 38 yang berarti dalam kondisi buruk (*poor*), maka diperlukan perbaikan, agar nilai kondisi jalan tidak menurun lagi.

6.	Jalan Pakis Tirtosari I	Retak Berkelok – Kelok Retak Memanjang	<i>Low</i> <i>Low</i>	Pemeliharaan: dilakukan penutupan retakan berdasarkan ukuran tingkat kerusakan aspal Pemeliharaan: melakukan penutup pada retakan yang mulai mengganggu kondisi jalan
