Analisis Kerusakan Pompa Suplai Bahan Bakar Pada Engine Komatsu Menggunakan Fishbone Analysis

Damage Analysis Of Fuel Supply Pump at Komatsu Engine Using Fishbone Analysis

Wilarso^{1*}, Bayu Idianto², Asep Dharmanto³

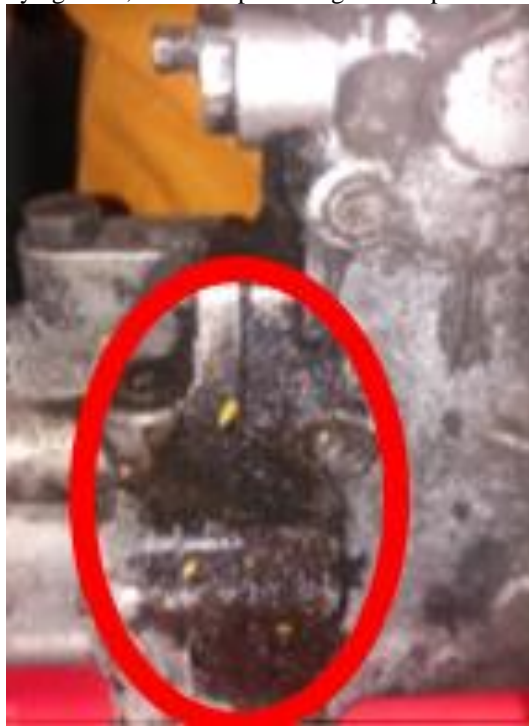
Gambar 2 dijelaskan terindikasi kebocoran bahan bakar di komponen pompa suplai bahan bakar, rembesan yang terjadi, akan berdampak pada pompa saat dipergunakan. Kontaminasi juga akan menyebabkan partikel dari luar bisa berada di pompa suplai bahan bakar, dan merusak komponen yang lain.

Pada bagian yang mengalami kebocoran pada pompa suplai bahan bakar, kerusakan ini bisa disebabkan oleh kerusakan seal o ring, terbentuknya groove, atau saat pemasangan terdapat kontaminasi (Jiang et al., 2019).

Gambar 2. Kebocoran bahan bakar.

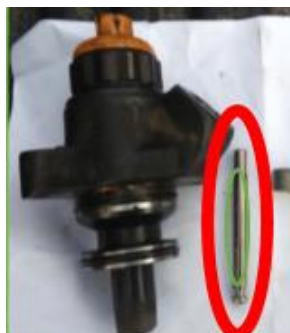
Gambar 9. *Plunger delivery valve*

Plunger Delivery Valve mengalami aus saat bergerak naik turun didalam *plunger chamber* karena adanya kotoran pada *fuel* yang digunakan. Keausan ini terjadi karena adanya dua material yang saling bergesekan dan diantaranya terdapat sebuah benda serpihan atau kotoran yang terbawa oleh *fuel* (Hidayat & Warjito, 2019).

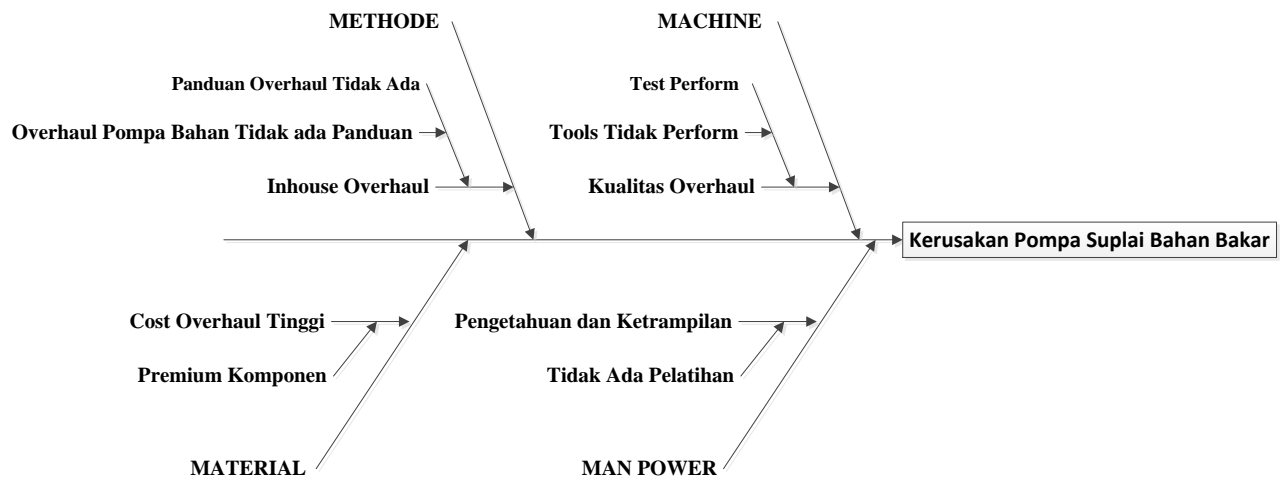
Gambar 10. Fishbone Analisis

Pada *fishbone analysis diagram* gambar 10 dapat kita ketahui bahwa banyak faktor yang mempengaruhi kualitas proses rekondisi pompa suplai bahan bakar yang terjadi selama ini, maka dari itu perlu adanya perbaikan yang dilakukan untuk meningkatkan proses rekondisi komponen.

Rekondisi pompa suplai bahan bakar ini belum dilakukan inhouse, masih beli dari manufaktur. Karena panduan perbaikan tidak dikeluarkan oleh manufakturing, sehingga setiap kerusakan komponen harus dikirim ke dealer masing manufaktur.

Perbaikan yang dilakukan sering mengalami kerusakan atau redo job. Pada saat selesai dan dilakukan pengetesan tidak ada tools yang standar, sehingga komponen yang selesai diperbaiki tidak dilakukan pengetesan

Overhaul unit membutuhkan biaya yang cukup besar, setiap overhaul pompa suplai bahan bakar harus beli yang premium dari manufaktur. Karena beberapa bagian komponen seperti inner dan pompa suplai bahan bakar hampir sama.

Manpower untuk melakukan perbaikan suplai bahan bakar belum pernah mendapatkan pelatihan. Sehingga manpower belum yakin jika diminta untuk melakukan perbaikan.
