Analisis Kerusakan Pompa Suplai Bahan Bakar Pada Engine Komatsu Menggunakan Fishbone Analysis

Damage Analysis Of Fuel Supply Pump at Komatsu Engine Using Fishbone Analysis

Wilarso^{1*}, Bayu Idianto², Asep Dharmanto³

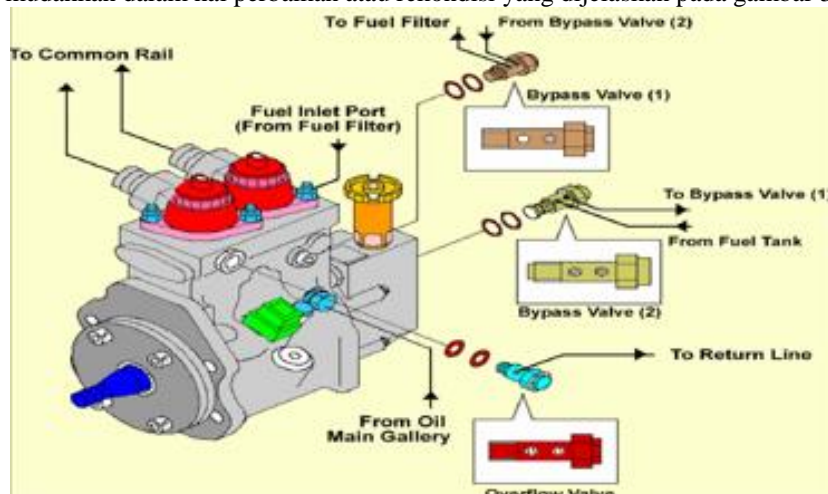
Gambar 3. Bagian-bagian pompa suplai bahan bakar (FUEL SUPPLY PUMP, 2019).

Bagian pompa suplai bahan ini untuk mengetahui spare parts saat terjadi kerusakan, spare parts mana yang harus diganti dan mudahkan dalam hal perbaikan atau rekondisi yang dijelaskan pada gambar 3.
